REPRISE COUCHE DE ROULEMENT DE LA RUE PERONNE SUR LA COMMUNE DE LOUVIL

Date de création :
13/11/2020

Pièce n°:
2/2

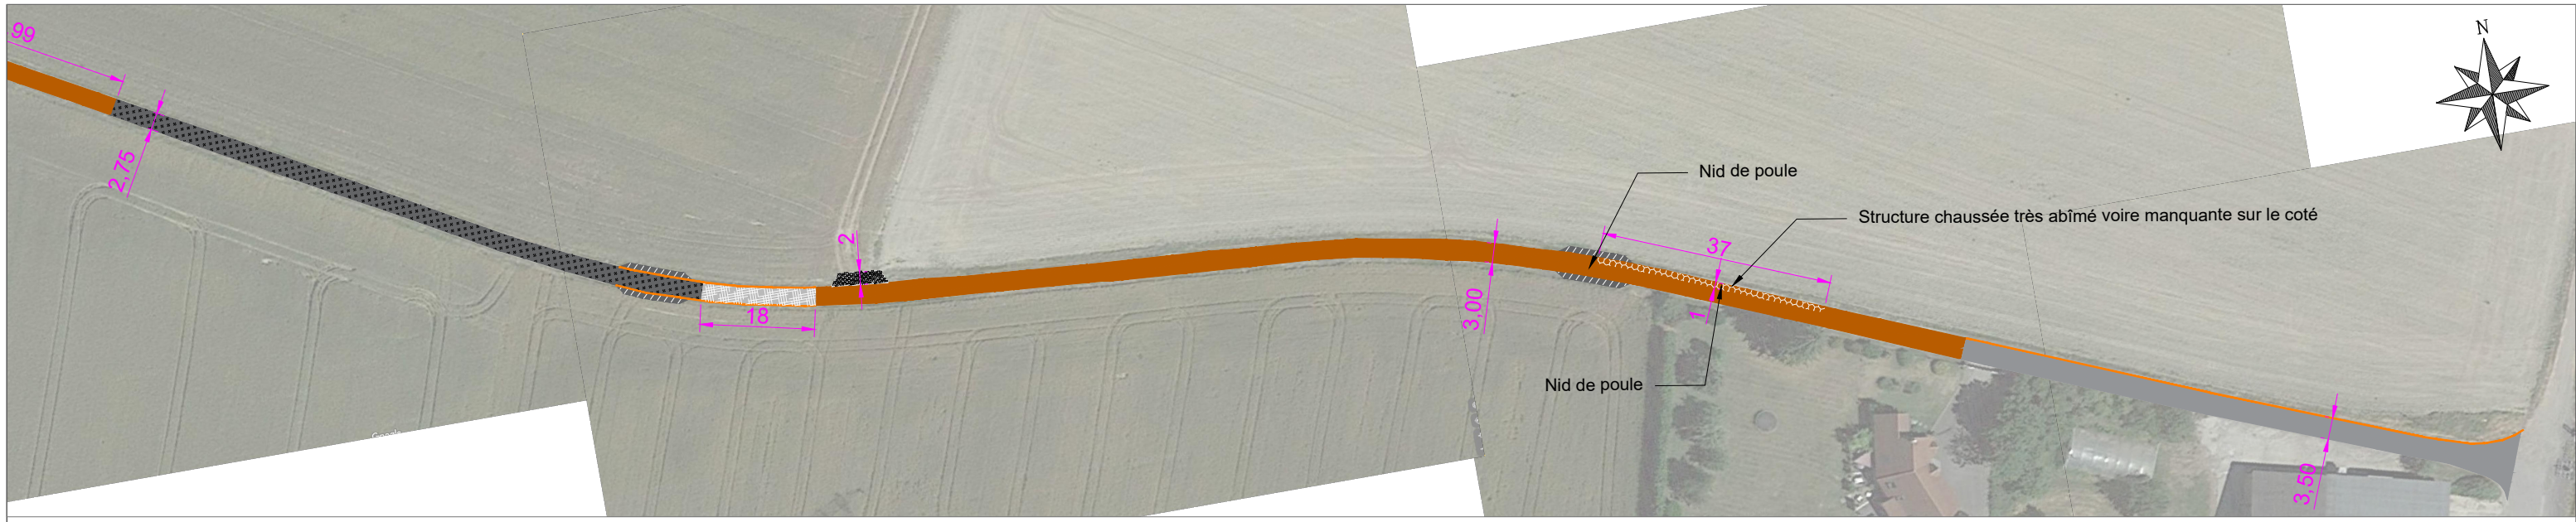
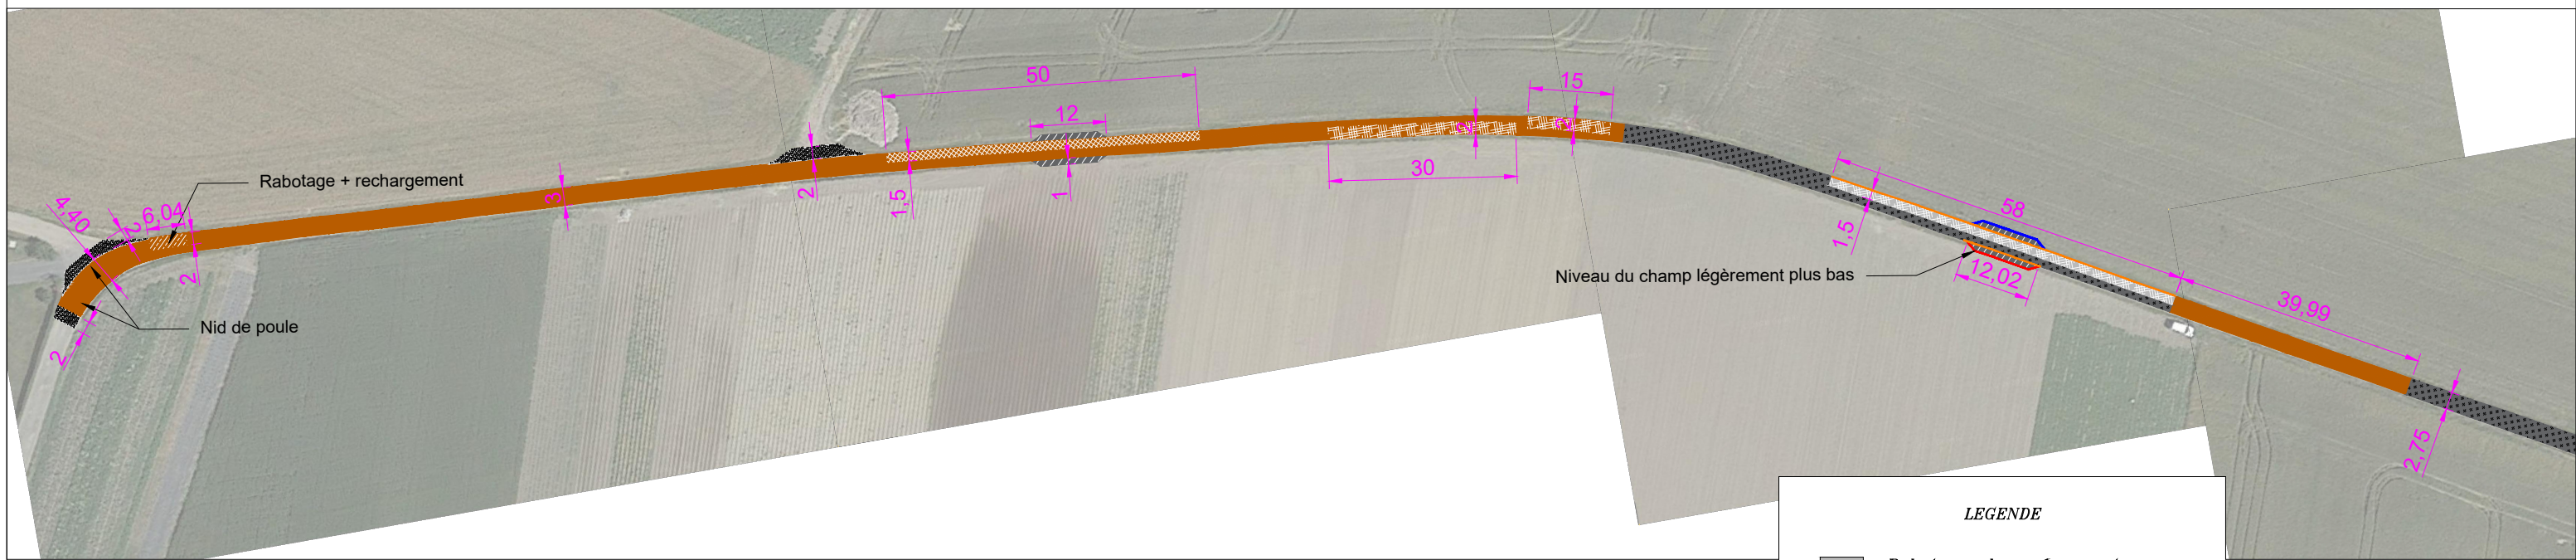
- Pavés apparents en surface par endroit sur la chaussée avec une couche d'enrobé fine.
- Impossibilité de dire si les pavés sont présent sur la totalité de la route.
- Un nid de poule fait apparaître une couche d'enrobé de 3cm après la ferme coté chemin de la Couture.
